De Kapelsbrug in Delft

Het archeologisch onderzoek naar een laatmiddeleeuwse brug over de Oude Delft

Delftse Archeologische Rapporten 118

Samenvatting

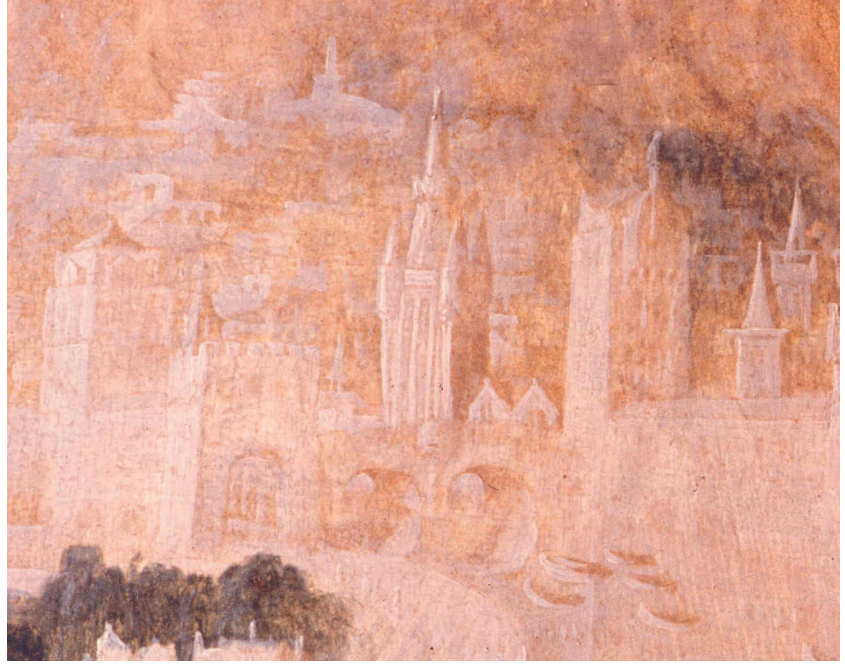
Afbeelding 2.1: de Kapelsbrug op een fragment van het schilderij van Maarten van Heemskerck (bron: Archief Delft).

Het bruggenhoofd is op basis van het baksteenformaat rond het midden van de 14^e eeuw te dateren. De stenen zijn te vergelijken met de stenen van 28 x 12-14 x 5,5-7 cm groot die kort na 1355 werden gebruikt voor de bouw van de oude Rotterdamse en Schiedamse poort. Hetzelfde formaat werd ook in het tweede kwart van de 14^e eeuw gebruikt voor de Oude Kerk.¹⁶ Het kleinere steenformaat van S6 is niet identiek maar wel vergelijkbaar met het formaat van 21 x 10 x 4-5 cm dat werd gebruikt voor de nieuwe Rotterdamse en Schiedamse poort kort na 1394.¹⁷ Vermoedelijk werden er tegelijk of kort na de bouw van de nieuwe Rotterdamse en Schiedamse poort aanpassingen aan de brug gemaakt. Mogelijk werd de brug voorzien van de weermuur, die is afgebeeld op het schilderij uit 1564 (afbeelding 2.1).

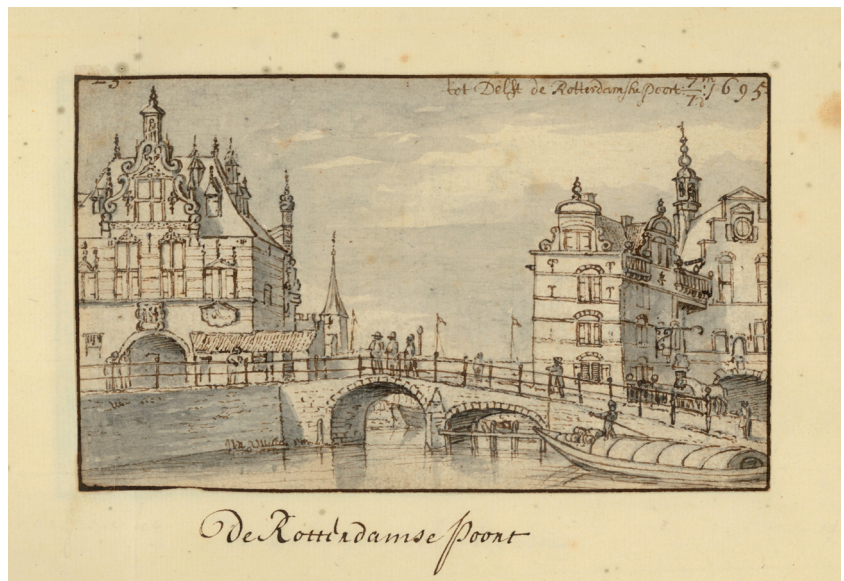
Afbeelding 2.2: de Kapelsbrug vanaf de Oude Delft gezien. Tekening van Josua de Grave uit 1695 (bron: Archief Delft, obj.nr. 5726)

brug aan het licht. De pijler steekt aan de noordzijde van de brug wigvormig uit, zoals ook te zien is op de tekening van Joshua de Grave (afbeelding 2.2). Het is niet te zien of ook de zuidzijde wigvormig is. De oriëntatie van de brug lijkt enkele graden zuidelijker te zijn dan die van de 14^e eeuwse Rotterdamse en Schiedamse poort. Van zowel de brug als de poorten zijn echter slechts kleine delen ingemeten, zodat de oriëntering niet heel nauwkeurig bepaald kan worden. Ook ten opzichte van de kadasterkaart van 1832 is het bepalen van de oriëntatie van de brug problematisch. Bij het archeologisch onderzoek naar de resten van de Rotterdamse en de Schiedamse poort in 2012 bleek dat de oriëntatie nogal afweek van de opmeting uit 1832.

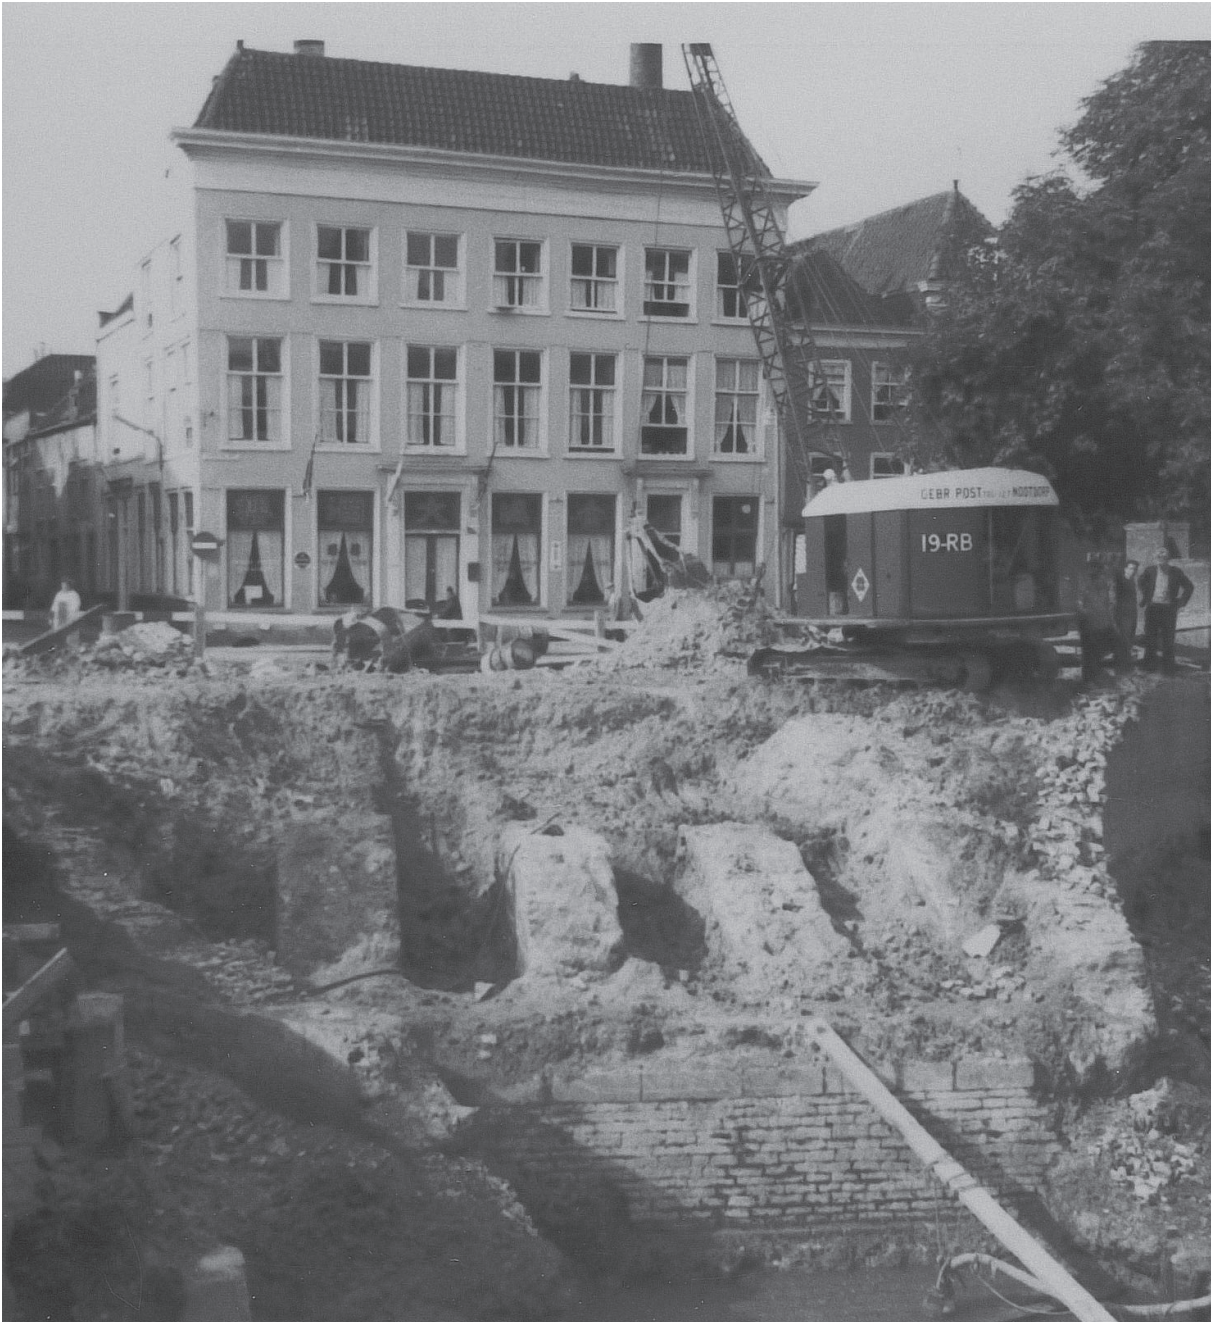
Afbeelding 2.3: het westelijk brughoofd van de Kapelsbrug in 1961 (bron: Archief Delft, obj. nr. 31321. Fotografie: onbekend).

In 1839 werd de brug afgebroken om plaats te maken voor een nieuwe brug. Hierbij werd ook de kade langs de Oude Delft verlegd. Toen de brug uit 1839 in 1961 vervangen moest worden door een grotere brug kwamen delen van de middeleeuwse brug aan het licht. Op de foto is duidelijk het westelijk landhoofd van de brug te zien met aan de achterzijde steunberen en aan de voorzijde een natuurstenen band, de aanzet van de boog over de brug (afbeelding 2.3). Op een andere foto is te zien dat een groot deel van de middenpijler werd vrij gelegd. De pijler loopt aan de stadzijde uit in een wig.¹⁵ Deze wig is ook te zien op een tekening uit 1675 (afbeelding 2.2). De wig had tot doel de stroom te breken en zo de druk op de brugpijler te verminderen.

Een foto gemaakt bij de sloop van de 19^e eeuwse Kapelsbrug in 1961 verduidelijkt veel (afbeelding 2.3). Op de foto is de noordnoordwest - zuidzuidoost georiënteerde muur te zien met bovenaan een natuurstenen band. Achter de muur bevinden zich vier (de vierde muur rechts is niet heel goed zichtbaar) dwarsmuren met een geschatte tussenruimte van 1,5 a 2,0 m. Deze muren zijn ongetwijfeld steunberen. De zware steunberen en de natuurstenen band maken het aannemelijk dat de fundering het westelijke bruggenhoofd van de middeleeuwse Kapelsbrug is. De natuurstenen band is de aanzet van de overkluizing van de brug, die zoals goed te zien is op de prent van 1695 (afbeelding 2.2), aan de onderzijde van blokken natuursteen was vervaardigd.

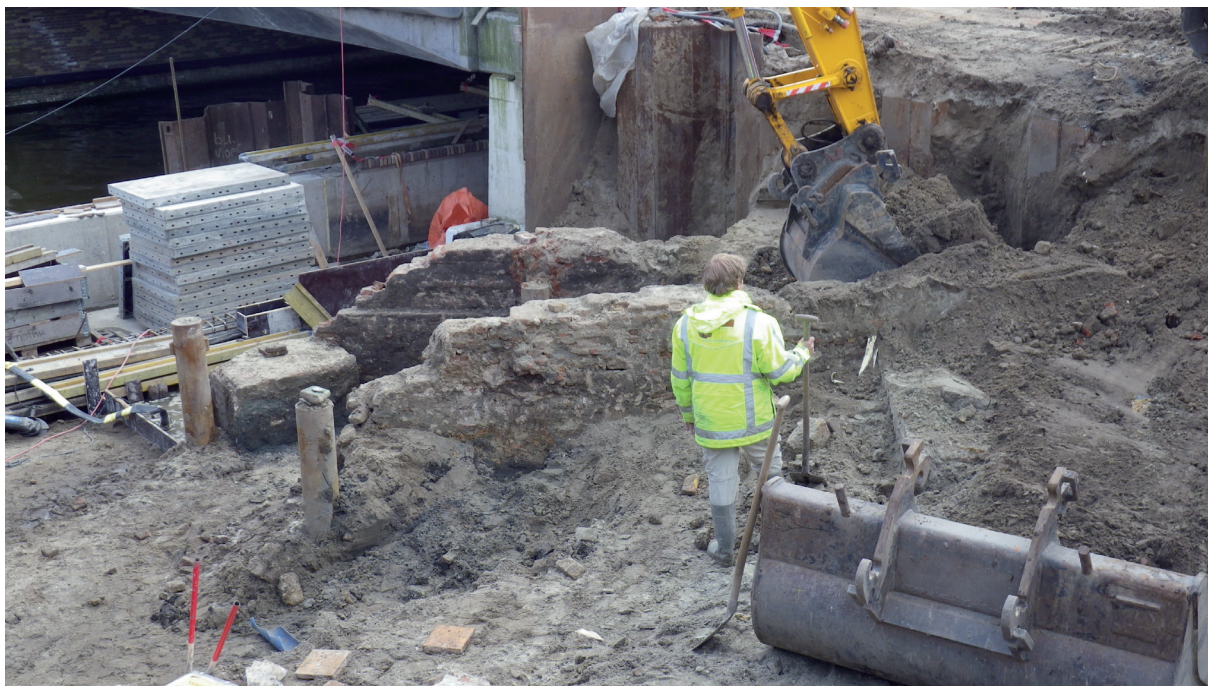
Afbeelding 3.1: uitvoering van het veldwerk op 3 april 2013.

Op 3 april konden verschillende muren worden vrijgelegd aan de westkant van de brug. De aangetroffen muurresten zijn gefotografeerd, ingemeten en gedocumenteerd. De documentatie bestond uit het opnemen van de baksteenformaten en het vaststellen van de onderlinge relaties van de verschillende muurdelen. Na afloop van het onderzoek zijn de muren weggebroken. Het archeologisch veldwerk is uitgevoerd volgens de eisen zoals deze zijn opgesteld in de Kwaliteitsnorm Nederlandse Archeologie (KNA), versie 3.2.

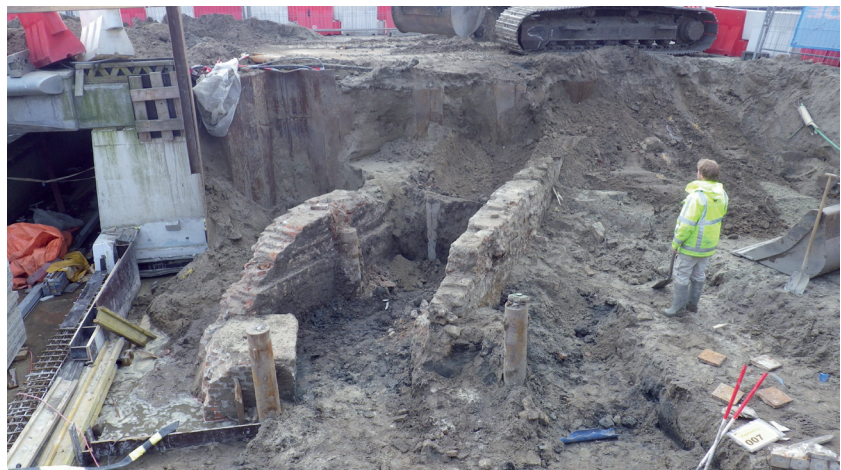
Afbeelding 4.1: overzicht van het aan de westkant van de brug opgegraven muurwerk.

Bij het onderzoek zijn vier muren, twee keldertjes, een tussenmuur en een plavuizenvloer aangetroffen (afbeelding 4.1 en bijlage 4.1).

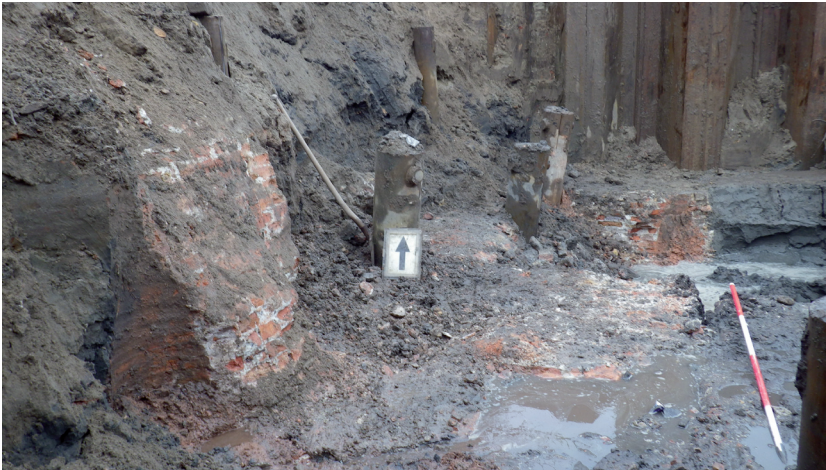
Afbeelding 4.2: S2, foto richting het noorden genomen.

Het oudste muurwerk is een zware muur (S2) waarvan een stuk van 6,6 bij 2,7m vrij was komen te liggen bij de bouwwerkzaamheden (afbeelding 4.2). Aan de westkant had de muur over een lengte van 4,5 m een afgewerkte zijde met een noordnoordwest oriëntering. Aan de zuidzijde was het blok weggebroken en in noordelijke richting gaat de muur door voorbij de damwand van de bouwput. Doordat de oostkant zich in het talud van de put bevond was hier niet goed te bepalen of zich hier afgewerkte kanten bevonden. Wel bevond zich aan de zuidkant van het blok een uitsparing met een breedte van vermoedelijk 1,4 m. Het blok had, voor zover te zien, rechte wanden, die nog aanwezig waren van 1,69 m –NAP (op één plek waargenomen) tot tenminste 3,0 m –NAP. In ieder geval vanaf 3,0 m –NAP stak de muur in de natuurlijke ondergrond (afbeelding 4.2, rechts). Het blok was gemetseld met gemêleerde rood/oranje stenen van gemiddeld 28 x 13,5 x 5,5 cm groot en een enkel kloostermopfragment van 16,5 x 7 cm groot.

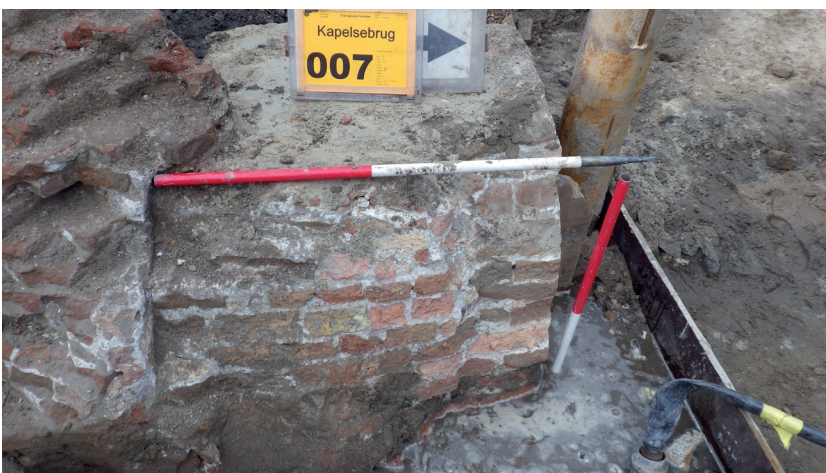
Afbeelding 4.3: S6 richting het westen met links S4.

Op een hoger niveau sloot S2 vermoedelijk aan op S6 (afbeelding 4.3). De muur met een dikte van 1,1 m had aan de westkant een uiteinde en was aan de oostkant afgebroken. De muur was tot een hoogte van 1,9 m –NAP behouden. De onderkant lag dieper dan 2,5 m –NAP. De muur was gemetseld met stenen van gemiddeld 20,5 x 11 x 4 cm groot, een stuk kleiner formaat dan de

stenen gebruikt voor S2. Vermoedelijk is S6 een herstelling of toevoeging van een steunbeer aan S2.

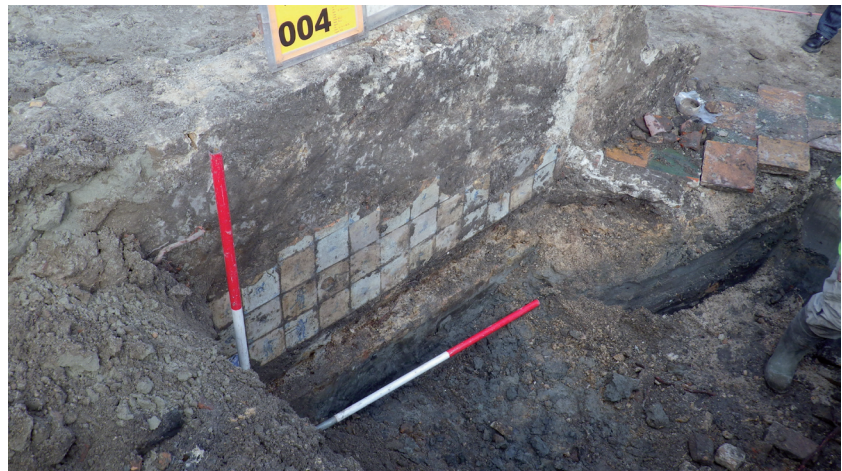
Afbeelding 4.4: S3, S7 en S8 richting noord, van binnen af.

S3 is een deel van een noordnoordoost - zuidzuidwest georiënteerde muur (afbeelding 4.4). De muur heeft een breedte van 0,3 m. De westzijde van de muur was niet afgewerkt en moet ondergronds hebben gelegen. Aan de binnenzijde is de muur van tinglazuurtegels voorzien tot op 1,85 m –NAP. Op dit niveau moet de vloer hebben gelegen. Het noordelijk deel van de ruimte was afgescheiden met een steensdikke tussenmuur (S8). Vermoedelijk verbond de tussenmuur S3 met de hoek van S6, waardoor een klein 'hok' van 1,8 bij 1,0 m werd afgescheiden. In het hok lag een vloer van groene en gele plavuizen op een diepte van 1,85 m –NAP (S7). Aan het zuideinde van de muur bevond zich een deuropening afgezet met tegels.

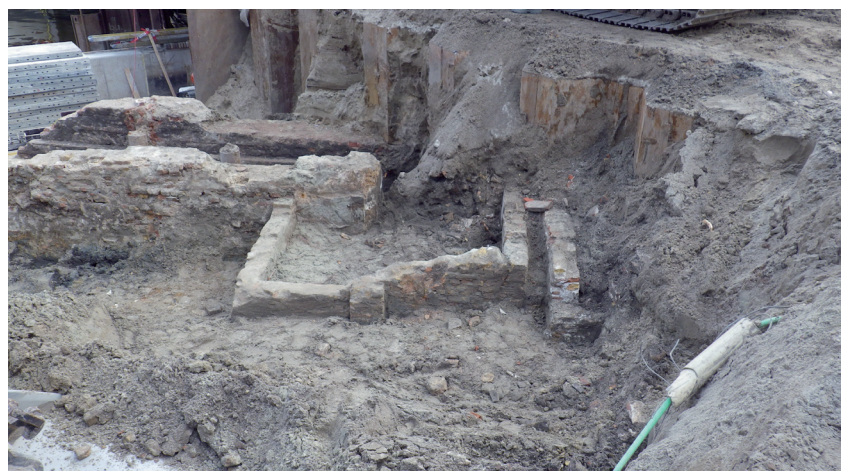
Afbeelding 4.5: de keldertjes S9 en S10 richting west.

De doorgang gaf toegang tot een kleine kelder (S9) (afbeelding 4.5). Dit keldertje was 2,4 bij 1,4 m groot (buitenmaten) en was in ieder geval aan de west en zuidwand voorzien van tegels. Van het keldertje kon het vloerniveau niet worden bepaald, maar de wandtegels liepen in ieder geval door tot aan 1,6 m –NAP. Ten zuiden van het keldertje bevond zich het restant van een tweede ruimte, mogelijk ook een keldertje (S10).

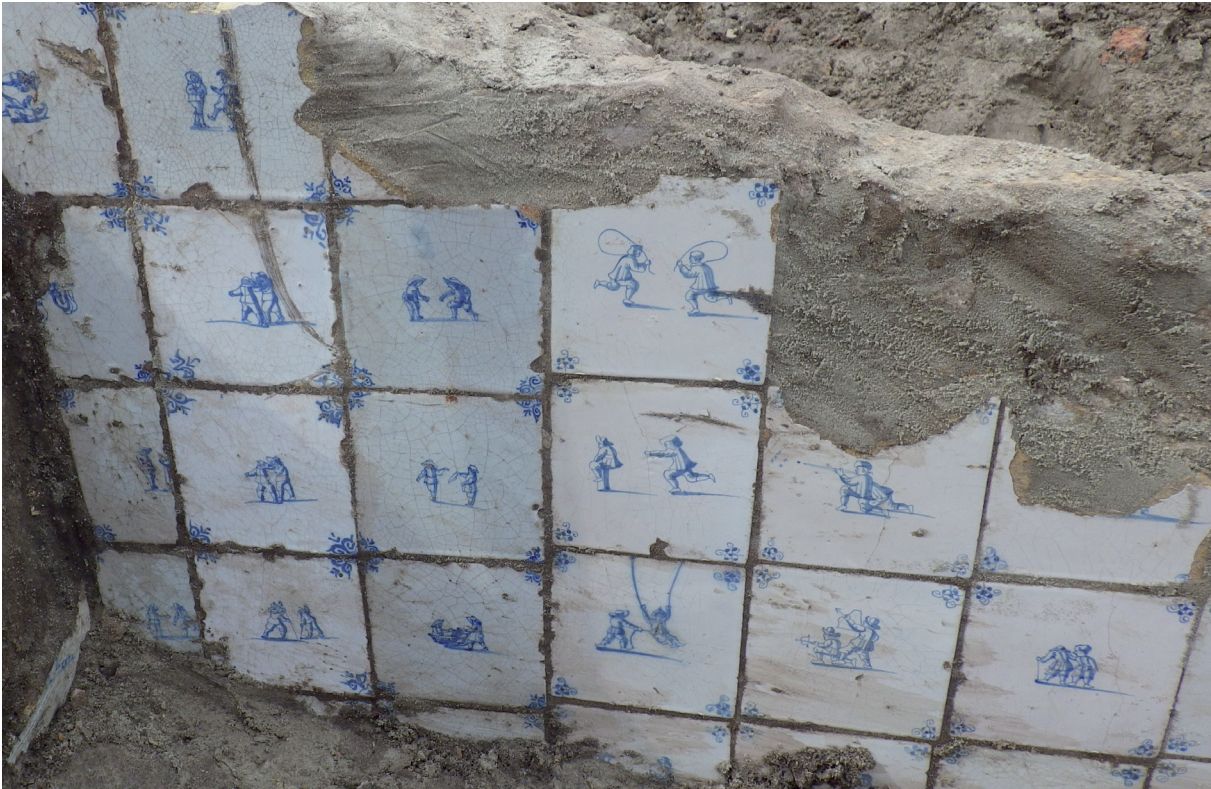
Ook de tegeltjes in de kelder (S9) waren versierd met kinderspelen: boogschieten, blaaspijpen, bokspringen, springtouwen, dansen, schommelen en enkele spelletjes waarvan het speltype niet te herkennen is (afbeelding 5.2). De tegeltjes zijn van twee reeksen; een reeks met op de hoeken ossekoppen en een reeks met op de hoeken bijtjes. De tegels met bijtjes zijn in de 18^e of 19^e eeuw te dateren.

Afbeelding 5.2: tegels aan de binnenzijde van keldertje S9.
