# De Scheepmakerij in Delft tussen de 15<sup>e</sup> en 20<sup>e</sup> eeuw

Een archeologische begeleiding achter het pand Scheepmakerij 11-12

# 119

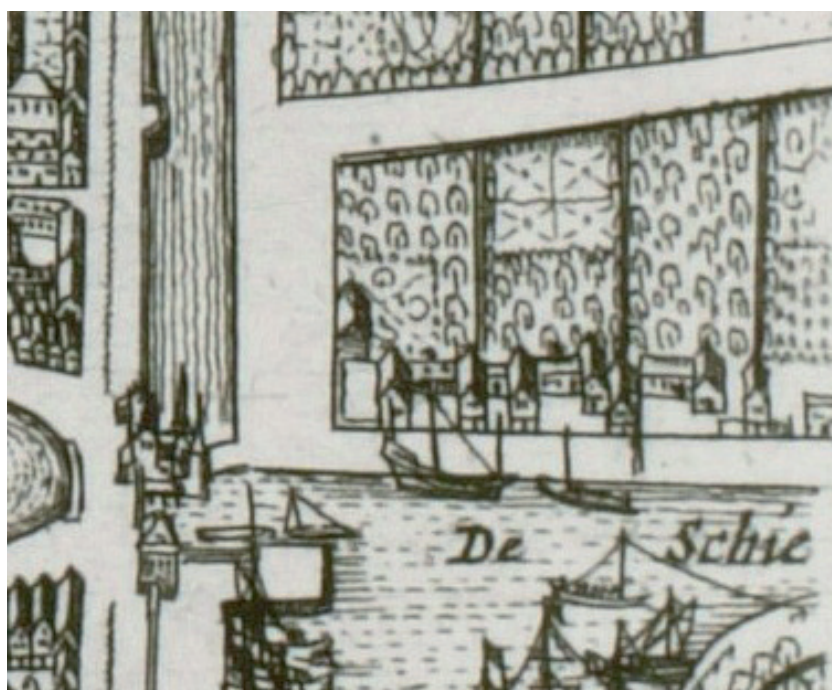
Afbeelding 2.2: de Scheepmakerij op een kaart uit 1630 van Balthasar Florisz. van Berckenrode (bron: Archief Delft).

Op de kaart van Delft uit 1630, circa 100 jaar later, staan de huizen aan de Scheepmakerij voor het merendeel nog steeds deels los van elkaar (afbeelding 2.2). De huizen zijn aan de achterzijde verbonden door lange smalle schuren, waardoor drie U-vormige werkplaatsen zijn ontstaan. Op de kaart figuratief uit 1675 zijn bijna alle houten schuren vervangen door huizen met een oriëntatie haaks op de Schie (afbeelding 2.3).

Afbeelding 2.2 (blz. 11)  
De Scheepmakerij op een kaart uit 1630 van Balthasar Florisz. van Berckenrode (bron: Archief Delft).

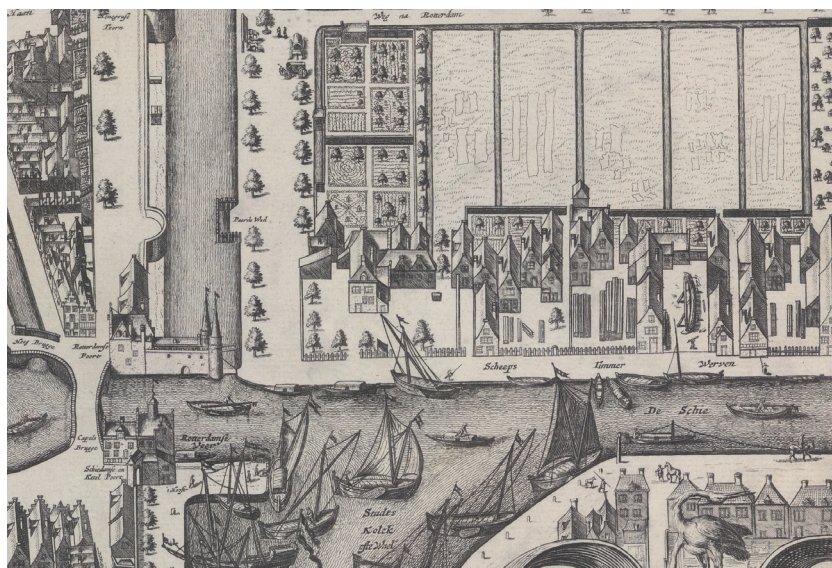
Afbeelding 2.3: de kaart figuratief uit 1675 (bron: Houtzager 1997).

Afbeelding 2.3 (blz. 11)  
De kaart figuratief uit 1675 (bron: Houtzager 1997).

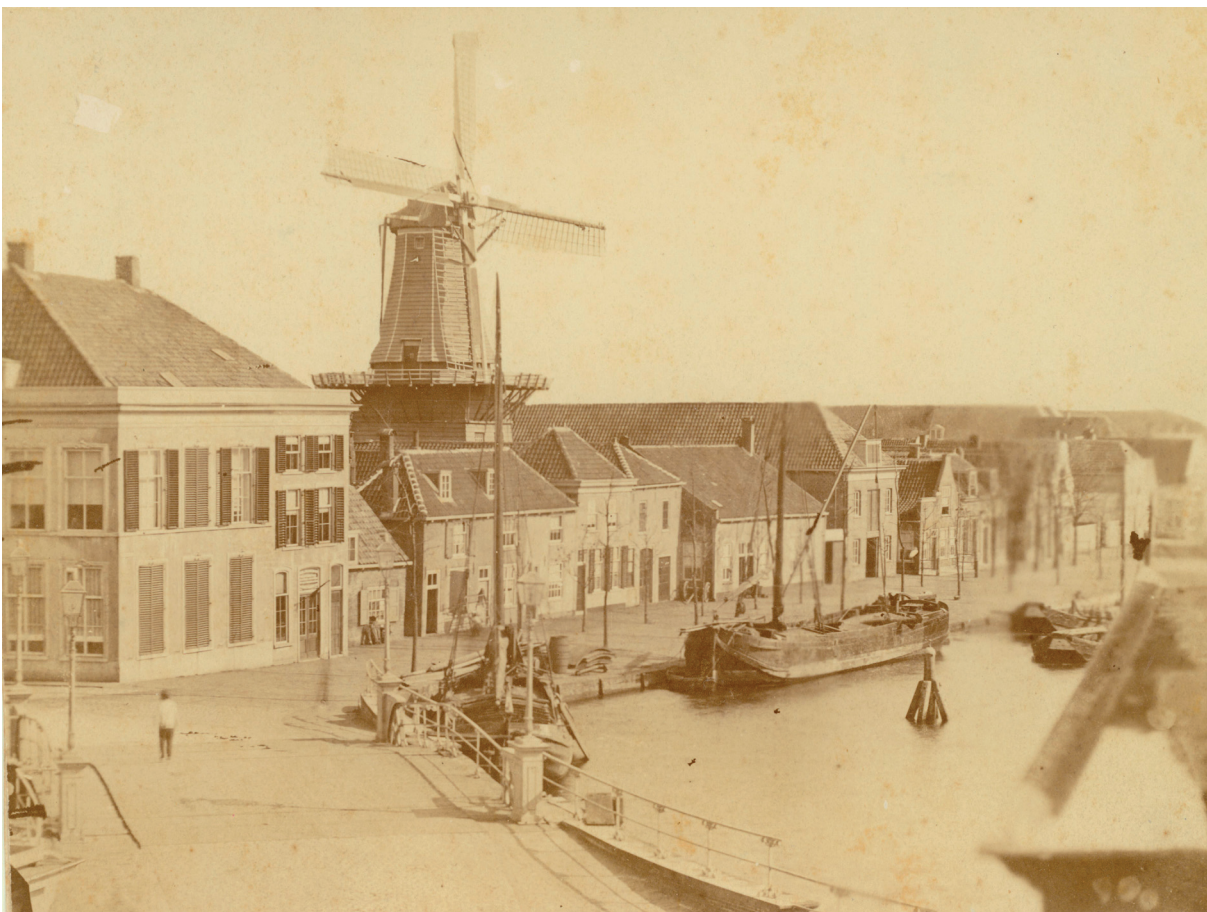
Afbeelding 2.5: de Scheepmakerij met de molen van Blom gezien vanuit hotel Bellevue aan de Ketelstraat rond 1875 (foto: Archief Delft, object nummer 7192).

In 1841 werd door Jan de Blom een achtkantige windmolen gebouwd voor een houtzagerij (afbeelding 2.5).<sup>8</sup> Deze molen werd ook gebruikt als pelmolen, waarin gerst van het kaf werd ontdaan en als volmolen voor het maken van vilt uit wol. In 1849 kreeg hij toestemming om de molen om te bouwen tot oliemolen voor het winnen van lijnolie. De toestemming was nodig voor het brandgevaar van de olie. Vanaf 1859 werd naast de molen een stoomoliemolen in gebruik genomen. De oude molen bleef nog in gebruik om brandstof te besparen en voor als de stoommachine technische problemen zou hebben.

In 1841 werd door Jan de Blom een windmolen gebouwd op het (grotendeels) lege perceel. Op de enige foto van de molen is te zien dat de steeg nog in gebruik was en dat langs de Scheepmakerij een laag pand stond met een kap in de lengte van de straat (afbeelding 2.5). Hoewel de onderkant van de molen niet te zien is op de foto lijkt het gebouw los te hebben gestaan van de omringende bebouwing. Bij het onderzoek zijn geen funderingen gevonden die met de opbouw van de molen in verband kunnen worden gebracht. Doorgaans zijn molens tamelijk zwaar gefundeerd (veel heipalen). Het ontbreken van een fundering is dan ook merkwaardig. Was de molen volledig van hout en gefundeerd op liggers? Heien was in het plangebied wellicht onmogelijk door de vele oudere funderingen in de ondergrond. En maakte de (oudere) muren van gebouw 2 deel uit van de constructie? Of waren de nieuwe muren gefundeerd op de oude funderingen? Het lijkt er in ieder geval op dat Jan de Blom enig risico op verzakkingen voor lief genomen heeft.

Afbeelding 2.5 (blz. 12)  
De Scheepmakerij met de molen van Blom gezien vanuit hotel Bellevue aan de Ketelstraat rond 1875 (foto: Archief Delft, object nummer 7192).

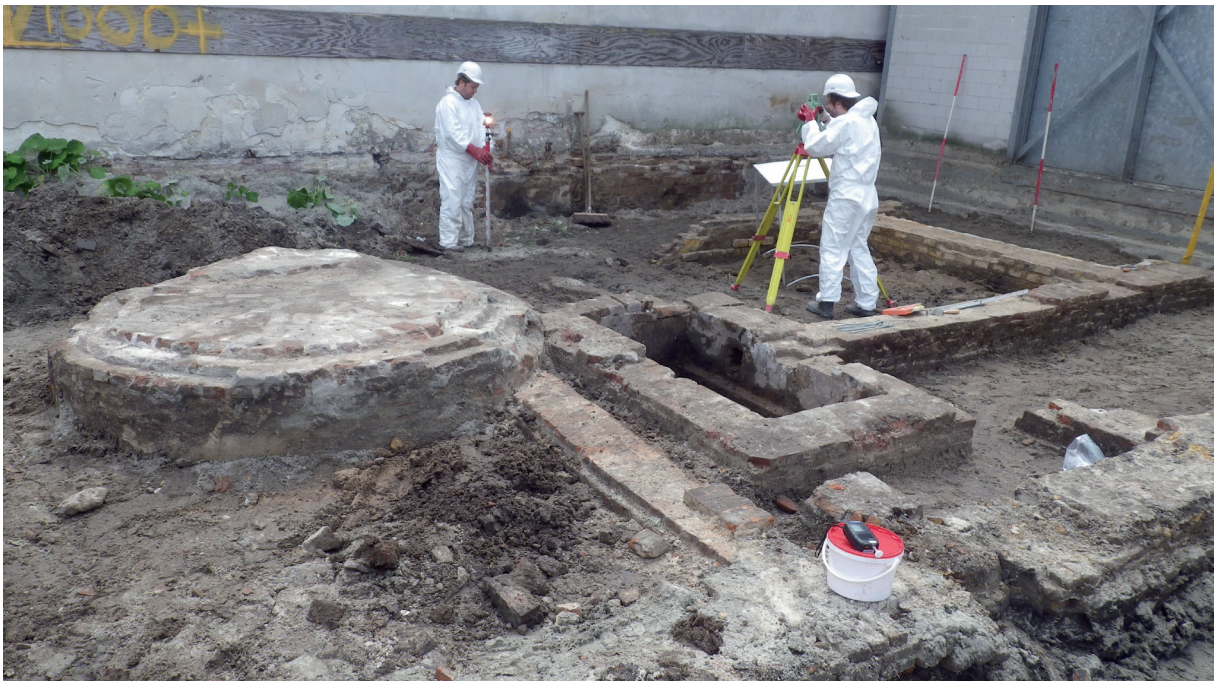
Afbeelding 3.1: uitvoering van het veldwerk.

Bij het onderzoek zijn twee vlakken aangelegd. Het eerste vlak lag op circa 30 cm onder maaiveld (10 cm -NAP) en had een omvang van 264 m<sup>2</sup>.<sup>13</sup> In het vlak zijn muren, kelders en grondsporen gedocumenteerd. Het tweede vlak is aangelegd ter plekke van vier poeren voor de nieuwbouw en in de leidingsleuven langs de noord- en oostzijde van het plangebied op een diepte van 90 tot 120 cm onder maaiveld (60 cm -NAP). Deze 'kijkaten' hadden samen een oppervlak van circa 43 m<sup>2</sup>. In de kijkaten konden enkele delen van muren worden gedocumenteerd.

Afbeelding 3.1 (blz. 15)  
Uitvoering van het veldwerk.

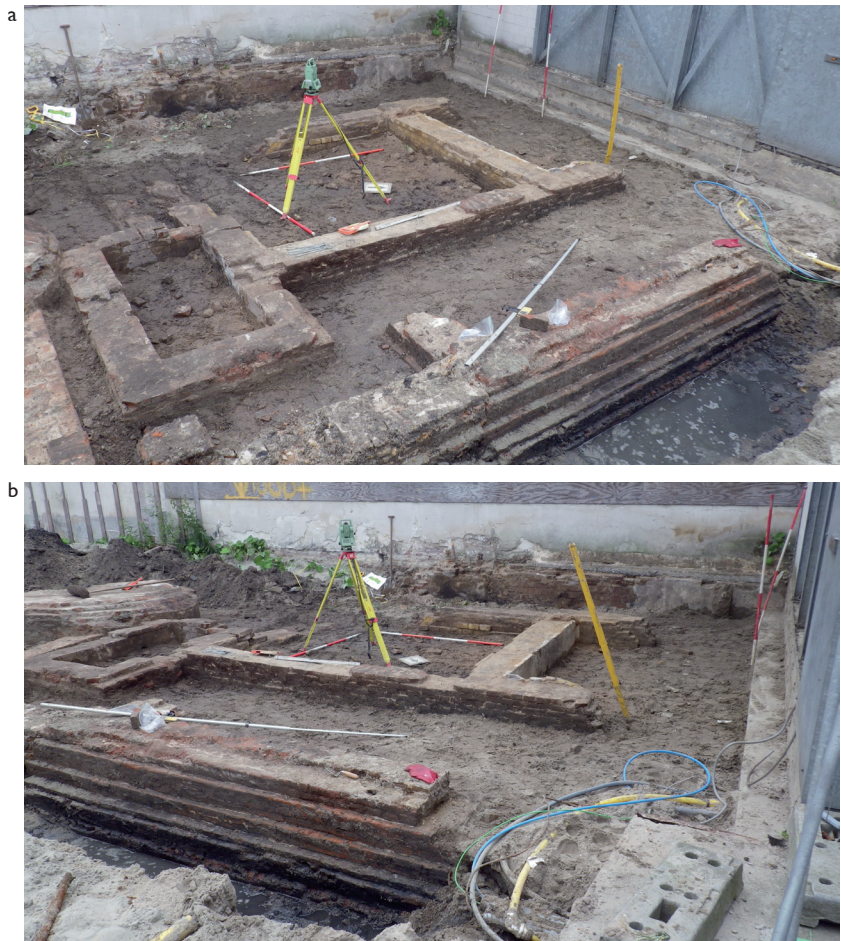
Afbeelding 4.2: spoor 8 en spoor 4. Foto's richting het oosten (a) en zuiden (b).

Spoor 8 is een zware meermaals getrapte fundering met aan de basis een breedte van tenminste 110 cm. De onderkant van de fundering kon niet worden vastgesteld maar lag meer dan 90 cm onder maaiveld. De muur is gemetseld met verschillende soorten rode stenen (22,5 x 11 x 5 en 19,5 x 8 x 3,5 cm), waarvan het grootste formaat vermoedelijk oudere hergebruikte stenen zijn. Ook bij het onderzoek aan Scheepmakerij 9 kon worden vastgesteld dat middeleeuwse bakstenen waren hergebruikt.

Het muurfragment is de hoek van de noord- en de oostgevel van een zwaar gefundeerd pand; wellicht een pand met meerdere verdiepingen. Het zuidelijke deel van de fundering is in de 19<sup>e</sup> eeuw weggebroken voor de aanleg van een gemetselde bak (S4), het westelijk deel vermoedelijk bij de recentelijke restauratie van pakhuis de Liefde. Het onderzoek heeft geen directe aanwijzingen voor de datering opgeleverd. Bij het onderzoek aan Scheepmakerij 9 kon een gebouw met vergelijkbare zware fundering en eveneens hergebruikte middeleeuwse stenen globaal in de late 16<sup>e</sup> en de eerste helft van de 17<sup>e</sup> eeuw worden gedateerd.<sup>14</sup>

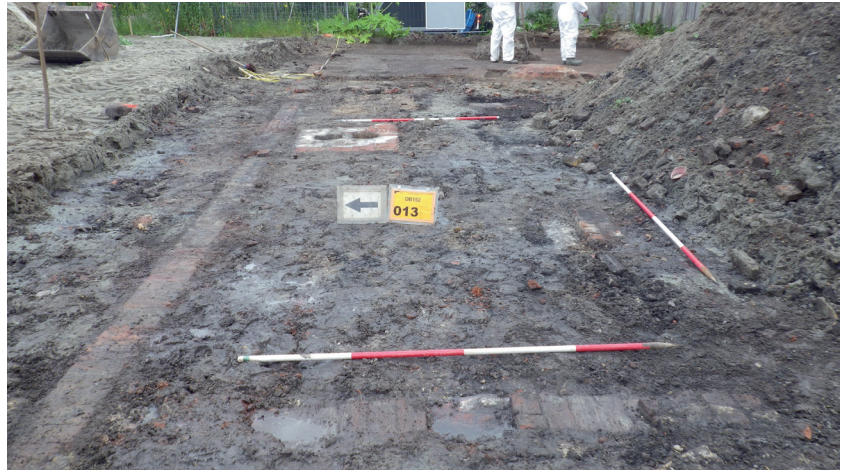
Afbeelding 4.3: het noordelijke deel van gebouw 4 richting het oosten.

Binnenplaats 3 werd voorzien van een bestrating (S47) waarbij vier steensdikke poeren werden uitgespaard (S37, S39, S40 en S41). In het verlengde van de twee noordelijke poeren liggen in binnenplaats 2 nog drie poerfunderingen. Het kan worden aangenomen dat de zuidelijke rij poeren door een latere verstoring is verdwenen. De poeren moeten hebben gediend voor het dragen van een overkapping over de binnenplaatsen 2 en 3. Het is niet duidelijk of de overkapping over beide binnenplaatsen in één keer tot stand is gekomen.

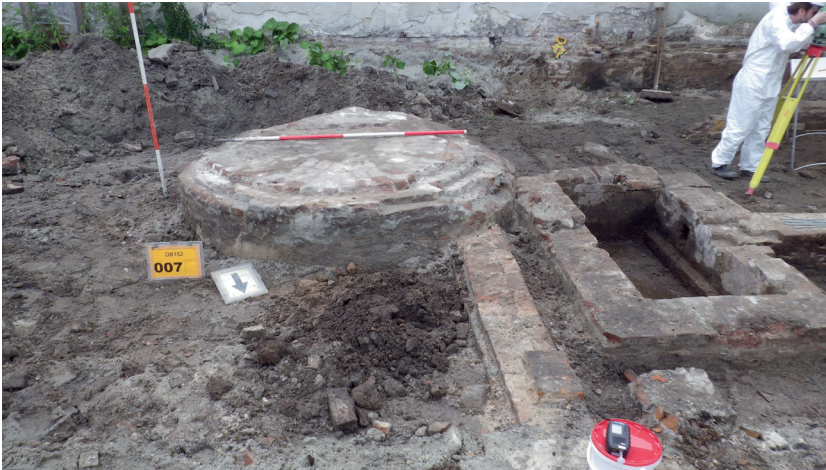
Afbeelding 4.4: spoor 10, 11 en 18, richting het zuiden.

In het midden van de grote ruimte van gebouw 2 bevond zich een groot rond fundament (S10). De fundering had een diameter van 2,5 m en was gemetseld met industriële bakstenen (20 x 8,5 x 5 cm). Het fundament bestond uit een vier steens dikke wand van radiaal geplaatste stenen en een binnenvulling van recht gelegde stenen. Het baksteenwerk vertoonde geen sporen van verbranding die een aanwijzing hadden kunnen geven voor het gebruik als oven. Vanwege de geringe diepte van de fundering moet de installatie een geringe hoogte hebben gehad. Het fundament was gefundeerd op houten planken die tegen de zuidgevel van gebouw 2 aan lagen. Onder de planken bevond zich echter niet de vloer van de kelder van gebouw 2. Met dezelfde stenen als waarmee het fundament is opgetrokken was ook een tussenmuur gemetseld tussen het fundament en de perceelmuur van binnenplaats 2 (S9). Ook was tegen S55, de oostgevel van gebouw 2, een poer gezet (S14).

Het is niet duidelijk geworden of het fundament is neergezet toen gebouw 2 nog stond of dat het na de (gedeeltelijke) sloop toevallig in het midden van de funderingen kwam te liggen. Het fundament is op basis van het gebruik van vroeg-industriële bakstenen in de 19<sup>e</sup> eeuw te dateren.

Uit de historische bronnen is gebleken dat in de 19<sup>e</sup> eeuw op het perceel een oliemolen was gevestigd. Het fundament is waarschijnlijk het 'doodsbed' van de oliemolen. De grote diameter en lichte fundering kunnen hiermee verklaard worden. Het doodsbed moest groot genoeg zijn om de molenstenen op rond te laten draaien maar hoefde enkel het gewicht van de stenen te dragen, zodat geen zware fundering nodig was.
